RAPPORT D'ENQUÊTE SUR UN ÉVÉNEMENT AÉRONAUTIQUE
A00A0051

COLLISION AVEC DES ARBRES

JETPORT INC.
ASTRA SPX D'ISRAEL AIRCRAFT INDUSTRIES
FOX HARBOUR (NOUVELLE-ÉCOSSE)
22 MARS 2000

Rapport numéro A00A0051

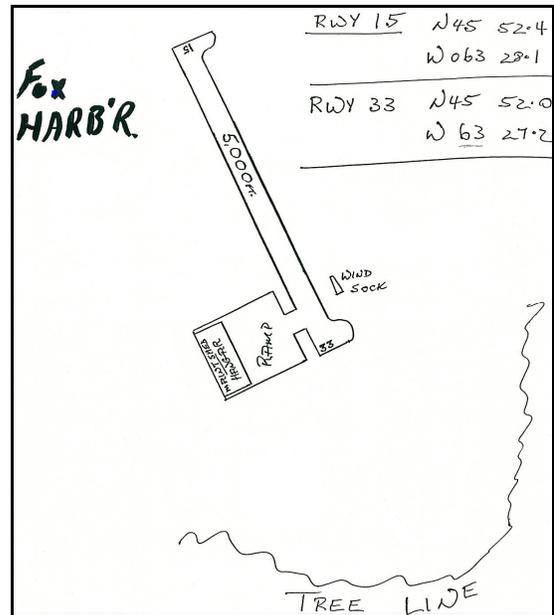
Figure 1 - Schéma manuscrit de l'aérodrome de Fox Harbour

Les renseignements sur l'aérodrome dont disposait l'équipage au moment de l'approche se limitaient à un croquis manuscrit du plan de l'aérodrome sur lequel étaient inscrites les coordonnées de latitude et de longitude (figure 1). Personne n'étant affecté à la surveillance de la radio très haute fréquence (VHF) de l'aérodrome, l'équipage n'a pu obtenir aucun renseignement sur l'état de la piste ou sur le vent.
